Inspección visual y patología del puente vehicular de acceso a la urbanización Santa Coloma en el municipio de Floridablanca, departamento de Santander

RESUMEN

El presente trabajo tiene como propósito realizar la inspección visual y el estudio de la patología del puente de acceso de la urbanización Santa Coloma, en donde se estudiarán los daños presentes en la estructura, teniendo como base la información recolectada de las actividades ejecutadas: visitas de campo, inspección visual, mediciones de su geometría y ensayos de campo y de laboratorio. Las visitas e inspección se realizaron según lo consignado en el Manual para la Inspección de Puentes y Pontones del Instituto Nacional de vías. El proyecto surge de la necesidad de atender a la población residente y perteneciente al sector urbano en el barrio Lagos II – urbanización Santa Coloma y circunvecinos, para recuperar y mantener las condiciones de acceso cómodo a los hogares, y el tránsito y desplazamiento seguro de los habitantes y vecinos a las zonas institucionales tales como centros educativos, cívicos, gubernamentales, culturales, escenarios deportivos y recreativos, y en general a los diferentes lugares donde se ubica el

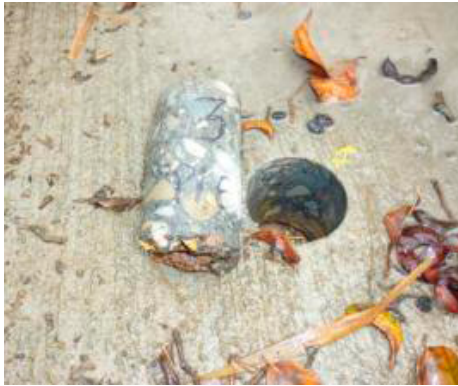
Los núcleos de concreto no exhibieron porosidad anormal, ni hormigueros que sugieran defectos de compactación, no obstante, los valores de resistencia a compresión alcanzados en los ensayos de compresión simple reflejan un concreto de resistencia heterogénea, con rangos desde los 651 psi hasta los 5200 psi, lo que no permite establecer un valor confiable de resistencia a la compresión para los elementos de la estructura.

Figura 4. Extracción núcleos de concreto y ensayo de compresión simple.
Fuente: autores del proyecto.

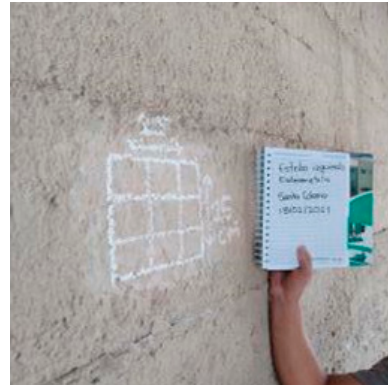
Figura 5. Ejecución en el puente de ensayo de índice de rebote.
Fuente: autores del proyecto.

Elemento	Resistencia (PSI)
Columna 1	3000
Pantalla Margen Derecho	2257
Pantalla Margen Izquierdo	1857
Viga Riostra Margen Izquierdo	5286
Viga de borde carril derecho acceso	5000

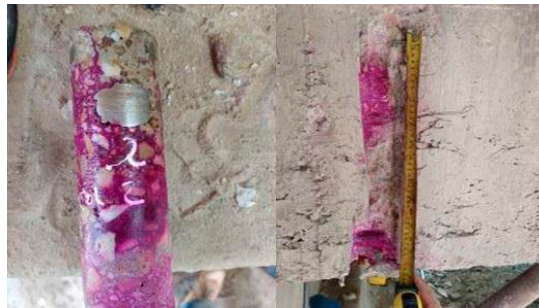
La estructura presenta un alto grado de carbonatación, ocasionando que el acero principal de las columnas, ya se encuentra despasivado por efectos del cambio de PH del concreto, siendo más propenso a la corrosión del acero de refuerzo y a la disminución de su capacidad estructural, como se evidencia en los resultados del ensayo de profundidad de carbonatación con una profundidad máxima de hasta 16 mm, lo que alcanza la zona de refuerzo del elemento.

Figura 6. Determinación de profundidad de carbonatación en campo y laboratorio.
Fuente: autores del proyecto.

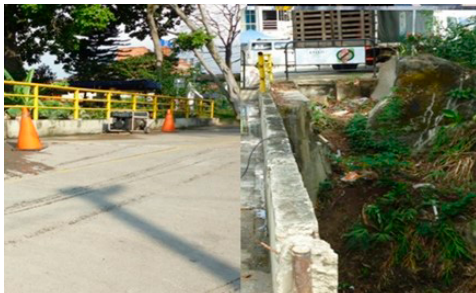
Figura 7. Lesiones en la superestructura y el tablero
Fuente: autores del proyecto.

No se evidencia fisuración en los elementos del pórtico que conforman la estructura del puente, no obstante, se evidencia profundos daños en el recubrimiento, que exponen los aceros de refuerzo a condiciones ambientales que los oxidarán fácilmente, como la lluvia, contaminación y radiación solar.

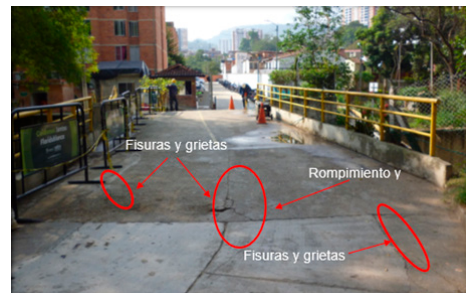
Figura 8. Lesiones en las losas de aproximación y juntas.
Fuente: autores del proyecto.

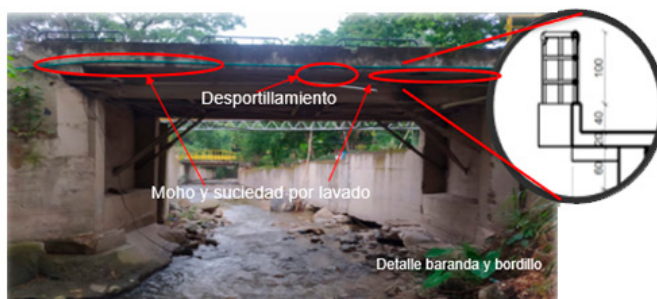
Figura 9. Vista Lateral de las lesiones en Vigas y Riostras.
Fuente: autores del proyecto.

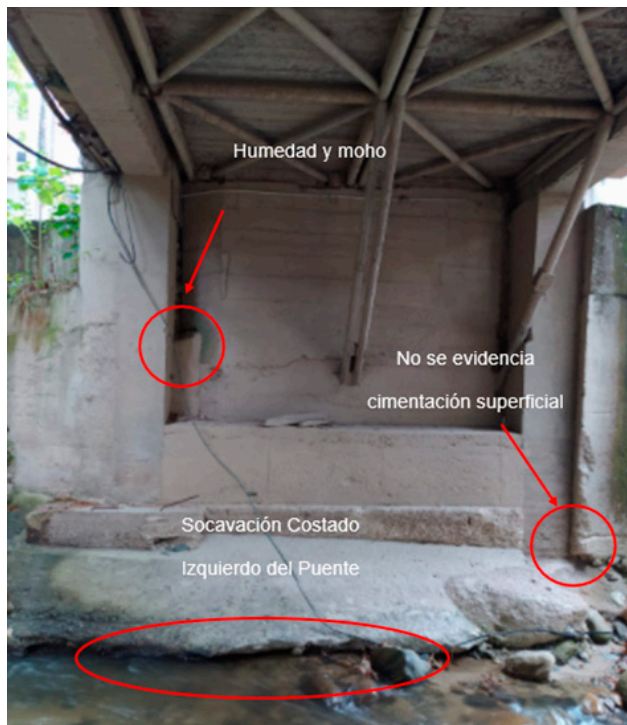
Figura 10. Detalles de la socavación y estado de la armadura de soporte de la subestructura y el tablero.
Fuente: autores del proyecto.

Las intervenciones que se le han hecho, han sido arbitrarias y carecen de un profundo grado de ingeniería y de conceptualización estructural, toda vez, que construyendo un recalce para mitigar la socavación y con la incrustación de un pie de amigo apoyado en una de las caras laterales de una columna de apoyo de la estructura, ponen en peligro la eficiencia estructural de este elemento, modificando su esbeltez y su sistema de carga, adicionando cargas para las que no fue diseñada originalmente.

La estructura se encuentra completamente socavada, y las intervenciones que han tenido hasta el momento han sido de carácter temporal y no constituyen una solución satisfactoria de la causa porque sólo se ha atendido las lesiones derivadas del alto grado de socavación de la cimentación, más no se atiende la causa del problema.

Como conclusión general, se puede afirmar que es suficiente el levantamiento, ensayos de resistencia a la compresión, ensayos de esclerometría, ensayos de carbonatación, y el diagnóstico de la inspección realizado al puente que no es necesario dar continuidad ni profundidad a esta temática, ya que, por su tipología y las conclusiones expuestas, existen suficientes razones objetivas para recomendar su sustitución.
